Knelpuntenfiche: Boniverlei

Omschrijving van het knelpunt

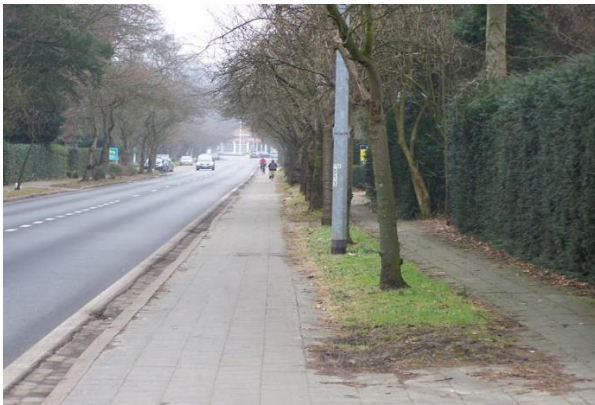
- Op deze lange rechte straat houden lang niet alle chauffeurs zich aan de 50 km/u-limiet.
- Over heel de lengte is het tweerichtingsfietspad veel te smal en in slechte staat met veel oneffenheden.
- Oversteekplaatsen voor fietsers en voetgangers zijn te weinig en te onveilig.

Huidig twee-richting fietspad, véél te smal voor het spitsverkeer op de fiets. Bovendien is het fietspad in erbarmelijke staat.

1. Heraanleg van het fietspad conform het Vademecum Fietspaden, dus 2m breed
2. Verhoogde oversteek met voorrang bij elke dwarsweg (zie illustratie)
3. Snelheidsbeheer door aanpassing van de wegindeling (zie punt 2) en strenge handhaving dmv vaste cameras
