# Goten en boordstenen in fietspaden op kruispunten

## Omschrijving van het knelpunt

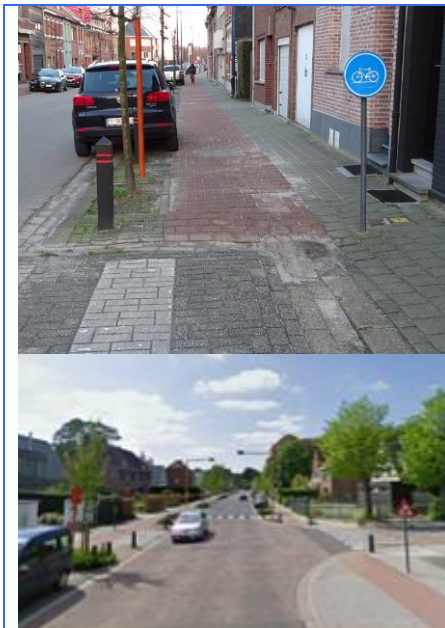
Fietsers moeten goot en boordsteen kruisen om fietspad te bereiken.

Dit is niet comfortabel en zelfs gevaarlijk. Mogelijk maken fietsers immers een uitwijkbeweging om het fietspad te bereiken.

Deze situatie doet zich voor bij heel veel bestaande maar ook bij nieuw aangelegde fietspaden.

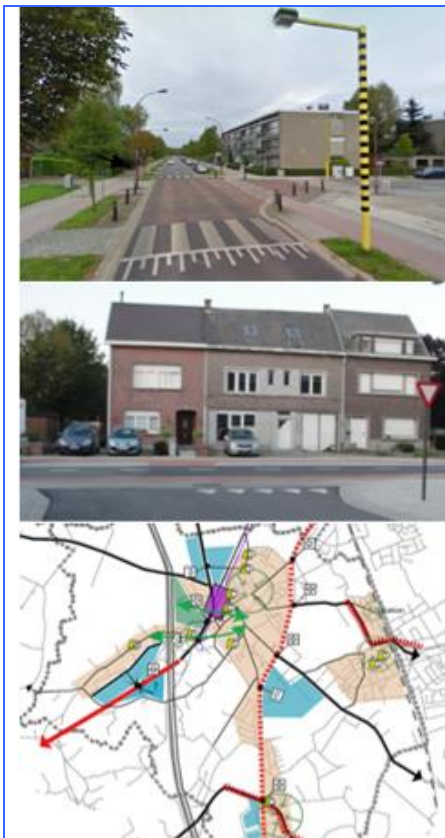
Er zijn in Kontich ook enkele goede voorbeelden.

De Kauwlei heeft doorlopende fietspaden (zonder boordsteen of goot).

Door de overlangse markeringen hebben de fietsers ook voorrang wanneer ze een zijstraat dwarsen. Dit is in overeenstemming met het voorrangregime voor de andere weggebruikers. De as Kauwlei – Liersebaan is al omgevormd tot voorrangsweg.

In de Duffelsesteenweg lopen voetpad en fietspad verhoogd door ter hoogte van de zijstraten. De Duffelstesteenweg is ook een voorrangsweg geworden.

Fietsersbond stelt voor om de fietspaden op de invalswegen verhoogd door te laten lopen. Deze omvormingen kunnen gerealiseerd worden samen met de omvorming van de wijken tot zone 30-gebieden zoals vastgelegd in het mobiliteitsplan van de gemeente Kontich. Het verblijfsgebied is weergegeven met een licht bruine achtergrondkleur.
